**ЗВІТ ПО РОБОТІ З УТИЛІЗАЦІЇ СКОТОМОГИЛЬНИКІВ У ПІВДЕННІЙ КОРЕЇ**

**З ВИКОРИСТАННЯМ ТЕХНОЛОГІЇ БІОДОПОВНЕННЯ**

**Мета робіт** - демонстрація можливості технології біомередації та біодоповнення (NBV-технології) для забезпечення швидкого зниження класу небезпеки могильників в Республіці Корея.

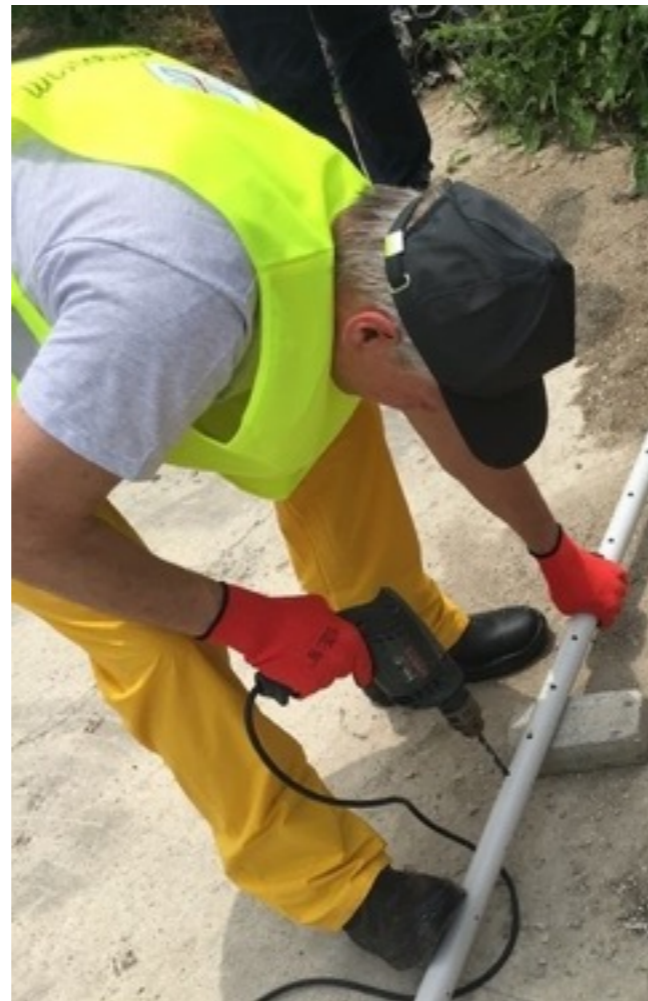
Ігор Сінаєв перфорує трубу, що буде закладатись до могильника

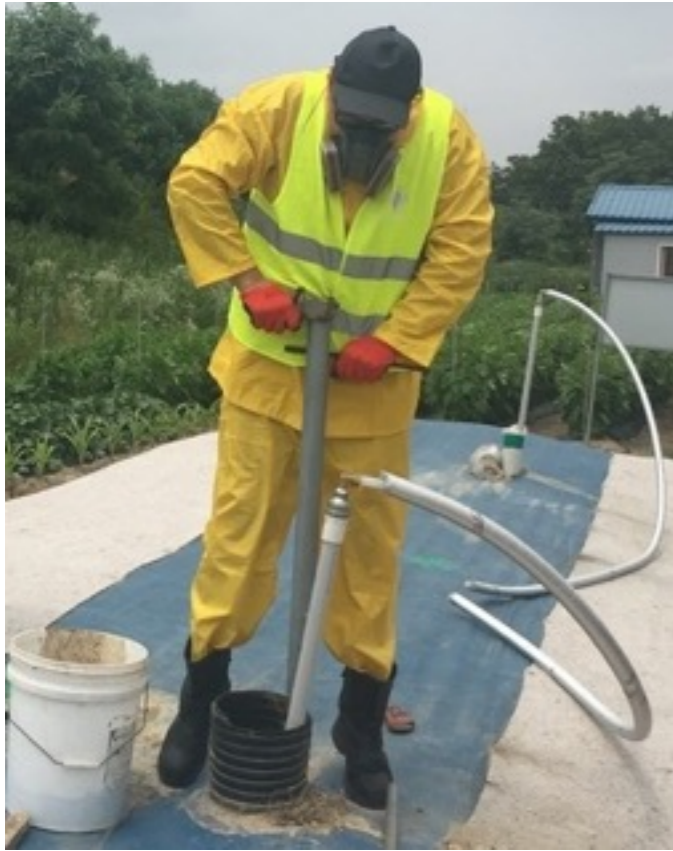
Буріння могильника  
ямного типу  
та закладка  
перфорованих труб

- 1) Буріння могильників ямного типу
- 2) Закладка в могильники перфорованих труб
- 3) Заливка в могильники суміші ферментів
- 4) Закачка в могильники повітря
- 5) Контроль процесу

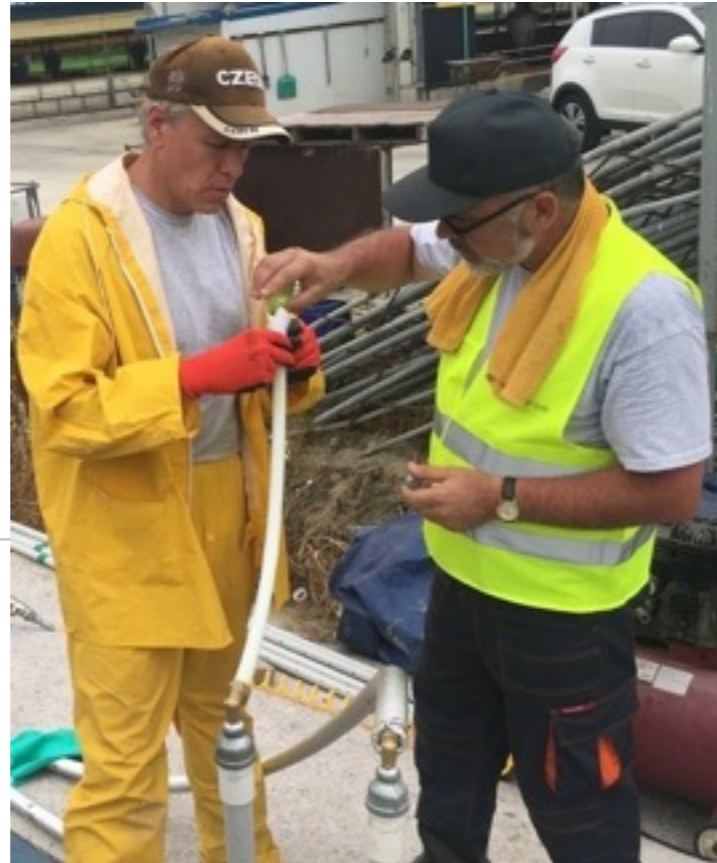
Заливка ферментів  
у могильник

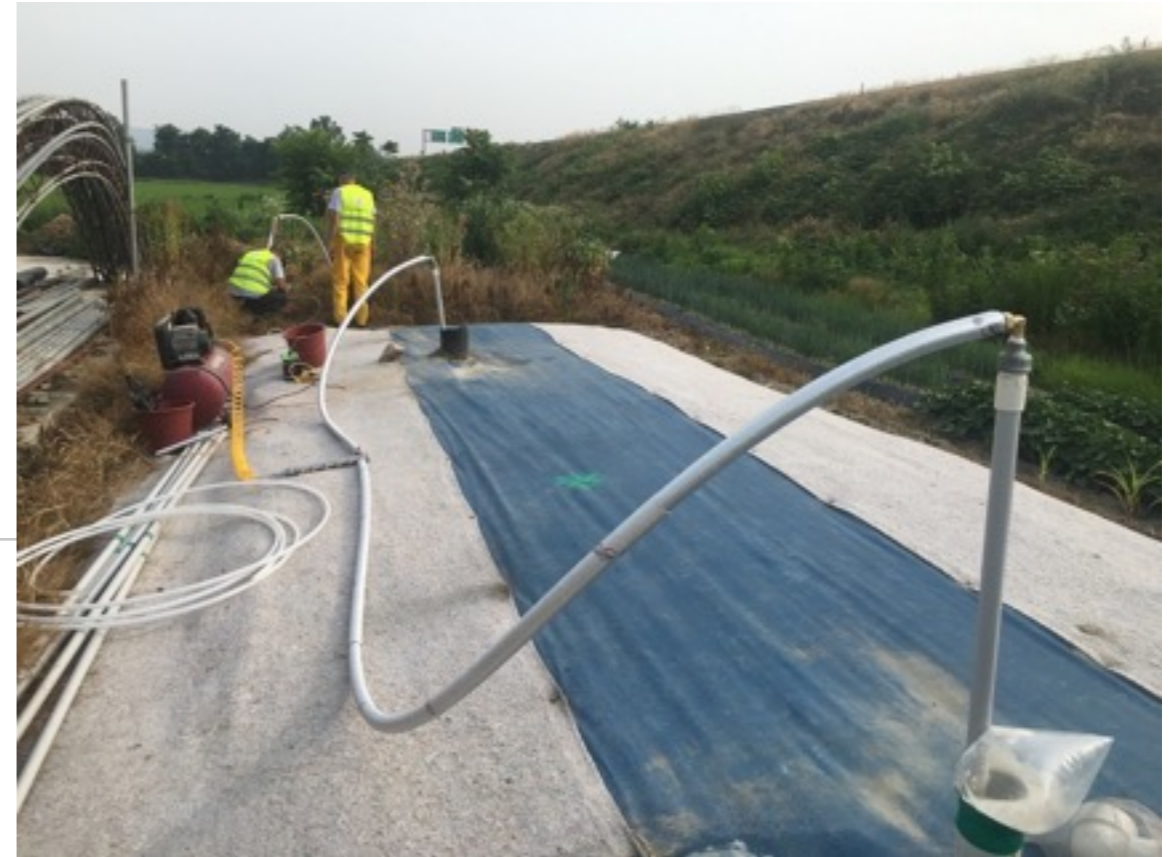
Закачка в могильник повітря

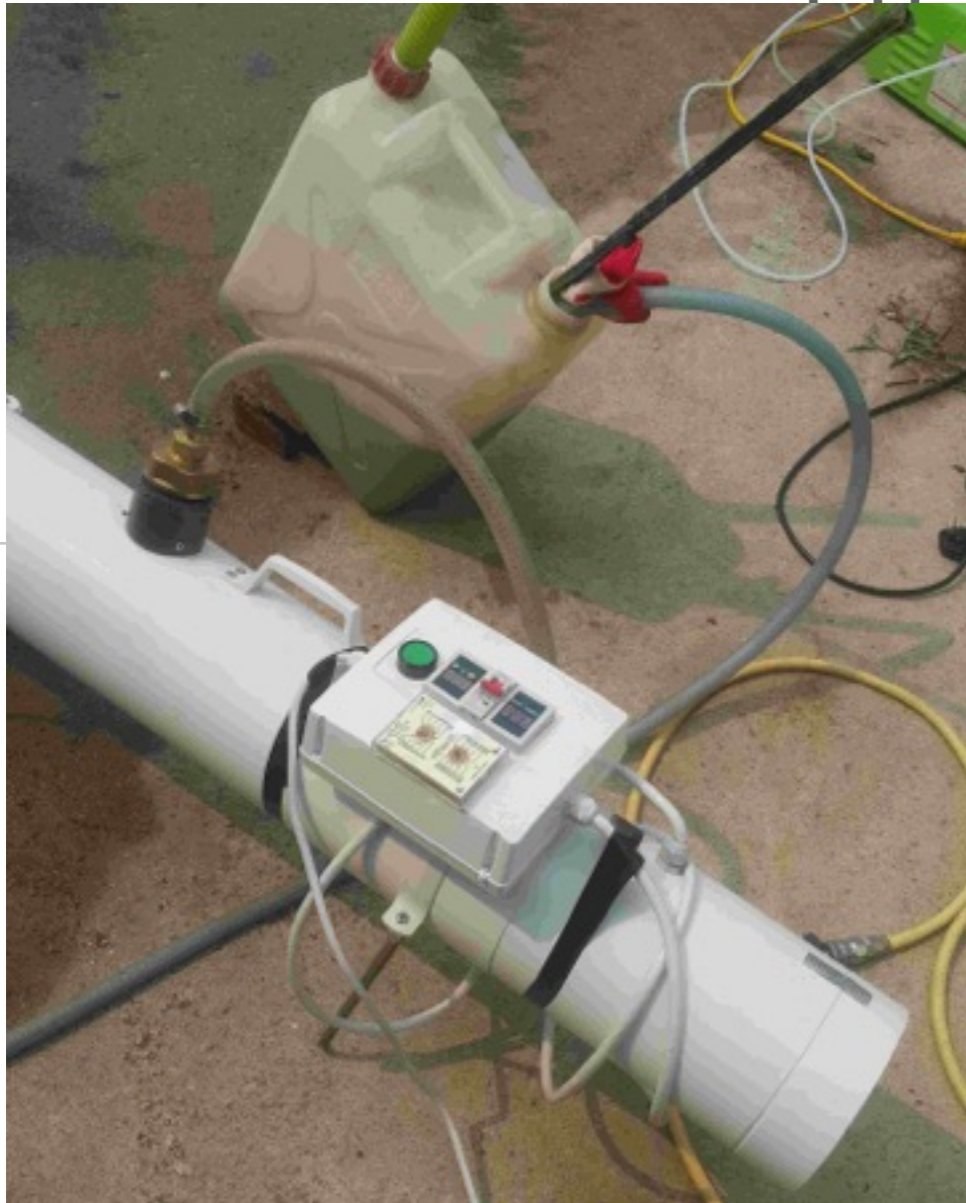
Робота озонатора

Оскільки одним із завдань, було зниження за допомогою NBV-технології солей амонію в рідині могильників, додатково проводилася демонстрація обробки ферментами і озоном зразків рідини з могильників.

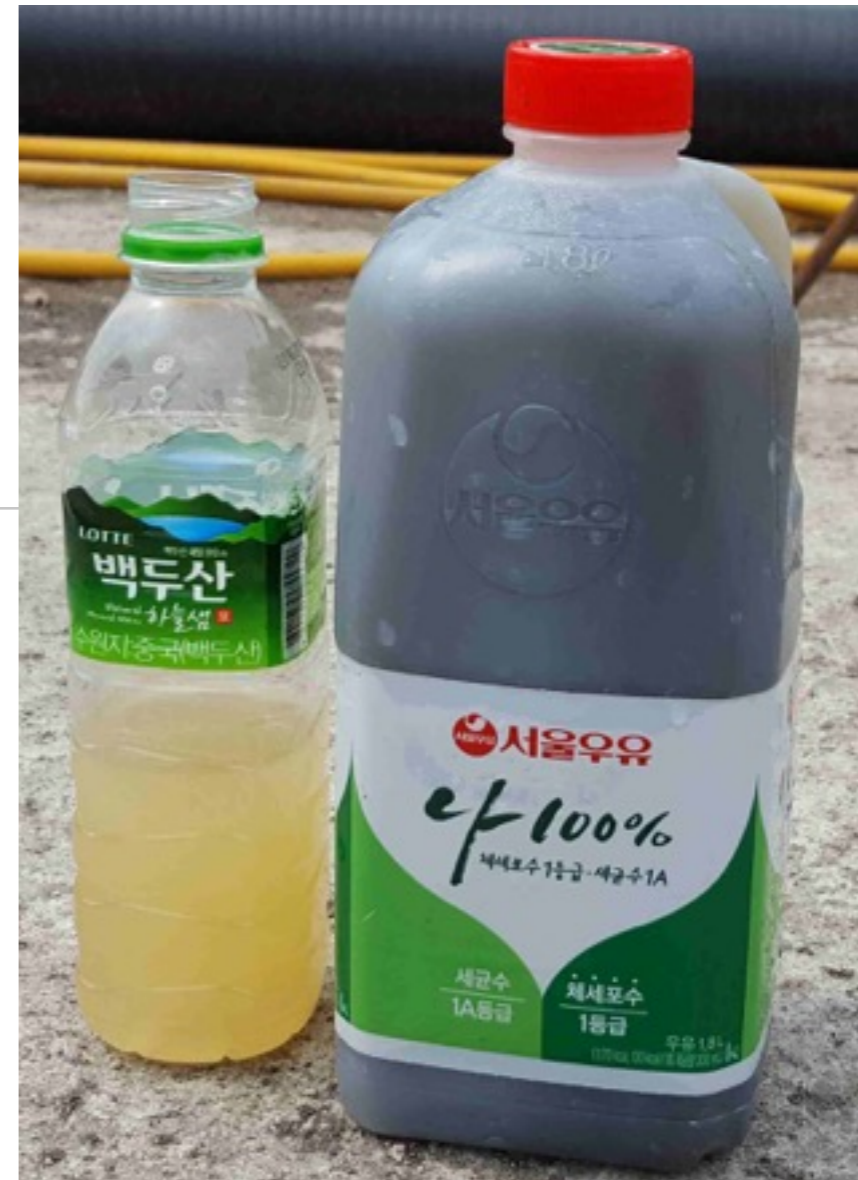
Рідина з могильника до (зправа) та після (зліва) обробки озоном

По закінченню робіт рідина в могильнику представляла собою коричневу воду без іонів хлору. Концентрація іонів амонію склала 9 мг \ л. Неприємного запаху немає. На дні знаходиться мул - гарне органічне добриво. Після обробки фільтрату озоном, рідина стала світло-жовтою. Концентрація іонів амонію склала 1-2 мг \ л.

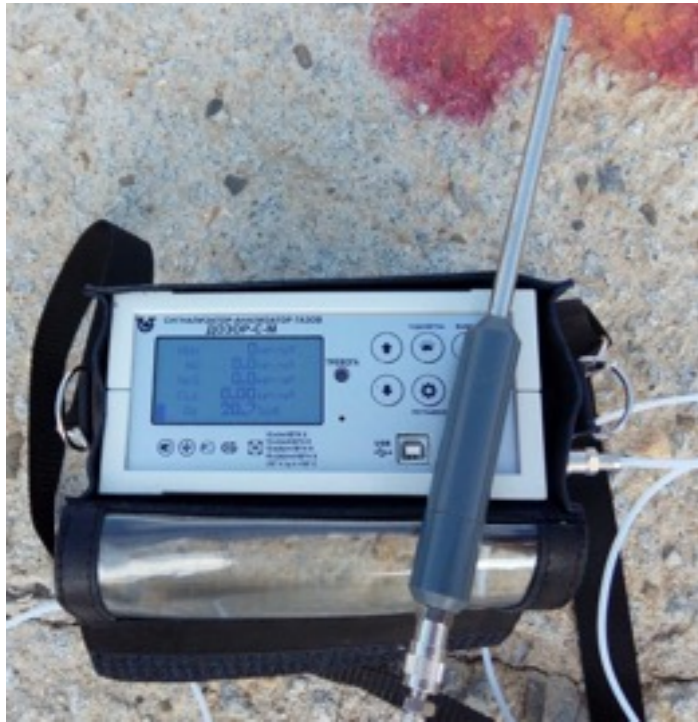
Газоаналізатор  
«Дозор-М»

- 1) Склад вихідних газів визначався сертифікованим в Україні газоаналізатором «Дозор С-М», виробництва компанії «Оризон», місто Харків (Україна). У разі перевищення меж вимірювань дає показники газу на екрані, замість цифр з'являється напис Перевантаження. Цей напис миготливий. Тому на одних фотографіях зйомок екрану з таким написом він є, а на інших - ні;
- 2) Склад могильника на вміст солей амонію визначався на основі тестів сертифікованого в ЄС тестера «Visocolor ECO» компанії «Macherey - Nagel», виробництво Німеччина, заводський номер 3178 (номер за каталогу- 931010);
- 3) Газоаналізатор для контролю вмісту CO, CO<sub>2</sub> і O<sub>2</sub> в вихідних з могильників газах;
- 4) Ph-метр для визначення кислотності;
- 5) Тестер для визначення іонів хлору в рідині.

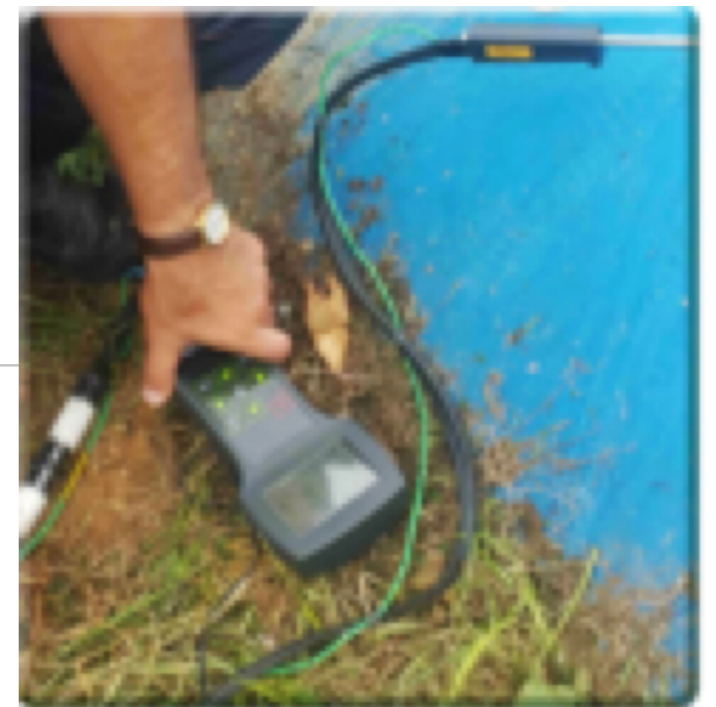
Газоаналізатор для  
контролю CO, CO<sub>2</sub> и O<sub>2</sub>

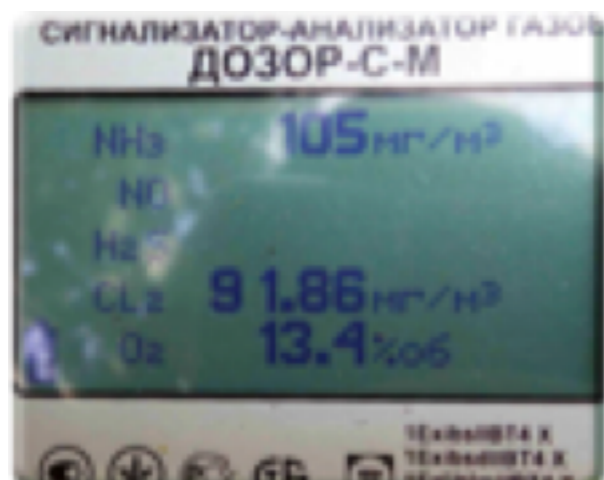
Могильник свиней. Показання газоаналізатора 26 серпня

Параметр	Од. вим.	Дні та місяці 2016 года		
		22.06	26.08	05.09
Амміак, NH <sub>3</sub>	mg\m <sup>3</sup>	200	105	0
Окис азоту, NO	mg\m <sup>3</sup>	Перевищення границь вимірювання	Перевищення границь вимірювання	0
Сероводород, H <sub>2</sub> S	mg\m <sup>3</sup>	Перевищення границь вимірювання	Перевищення границь вимірювання	0
Хлор, Cl <sub>2</sub>	mg\m <sup>3</sup>	Перевищення границь вимірювання	91,86	0
Кисень, O <sub>2</sub>	%	13,9	13,4	20,7
